TASORISTEYSTEN TURVALLISUUS KAHDEKSALLA RATAOSALLA

Tapio Ahonen,
Antti Seise &
Erkki Ritari

VTT
Tutkimusraportti VTT-R-10988-08
Espoo 2008

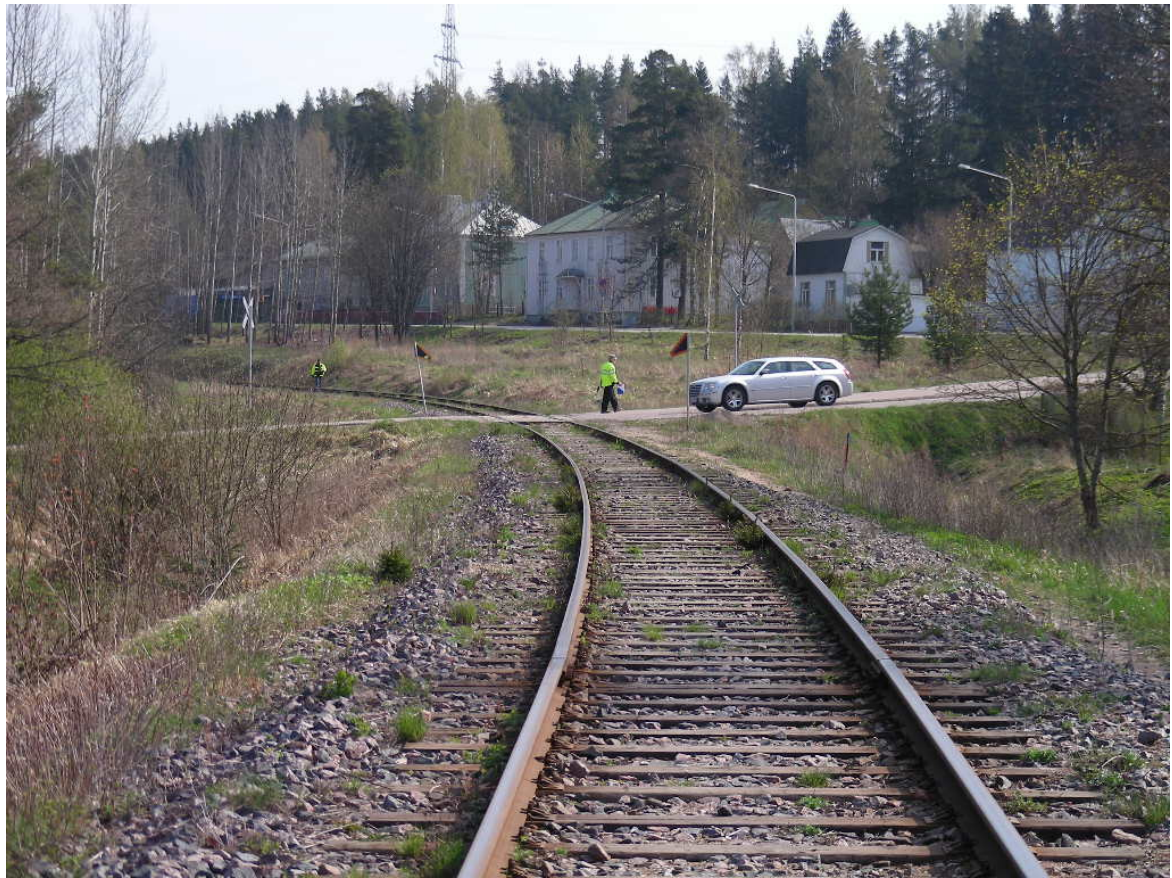
Kuva: Erkki Ritari, Kurjenkadun tasoristeys, rataosa Lohja–Lohjanjärvi

Etelän puoleiset näkemät ovat raivattavissa täysiksi. Maapenkka heikentää hieman näkemää pohjoisesta vasemmalle ja pihapuut pohjoisesta oikealle. Odotustasanteiden kunnostaminen on mahdotonta läheisten teiden vuoksi. Kansi on vaarallinen. Tasoristeys sijaitsee melko jyrkässä mäessä. Pohjoisessa on asuntoalue, jonne on yhteys myös muualta.

Heti: - näkemien raivaus
- kannen uusiminen
- junalle nopeusrajoitus 20 km/h Lohjanjärven suunnasta saavuttaessa alkaen kilometriltä 0125 0570 ja päättyen kilometrille 0125 0420 sekä 30 km/h Lohjan suunnasta saavuttaessa alkaen kilometriltä 0125 0235 ja päättyen kilometrille 0125 0420. Tämä tekee tarpeettomaksi ajoneuvoyhdistelmien ajokiellon.
