# **Tasoristeysten turvallisuus syksyllä 2008 tarkastetuilla kuudella rataosalla**

**Tapio Ahonen, Antti Seise & Erkki Ritari**

VTT  
Tutkimusraportti VTT-R-01247-09  
Espoo 2008

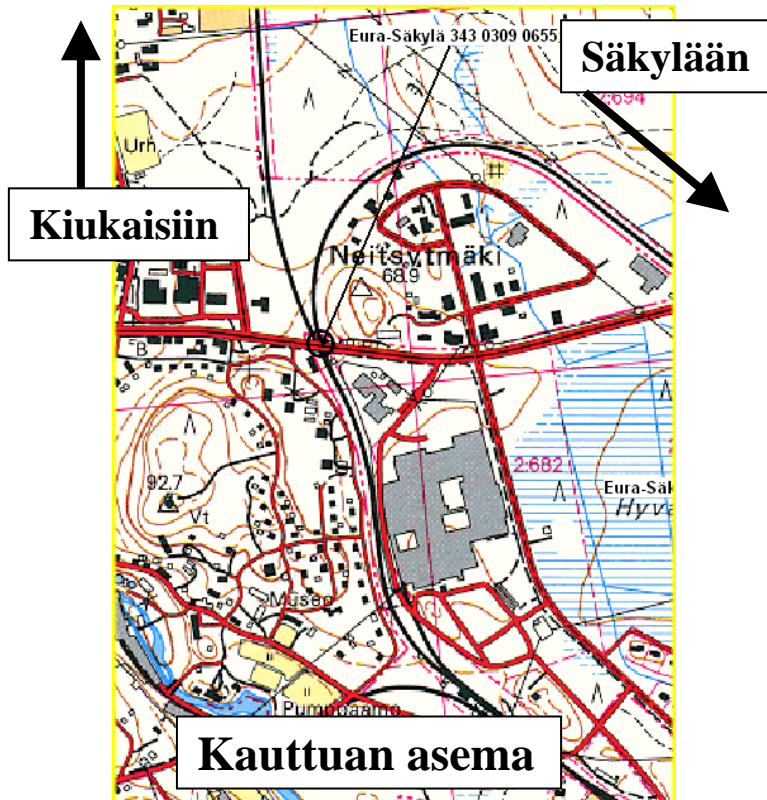
28. Eura-Säkylä 343 0309 0655 maantie  
(puomit)

Pohjoisesta Kiukaisista saavuttaessa etelään Kauttuan aseman suuntaan radan kaarteet heikentävät näkemiä kaikkiin suuntiin ja näkemä idästä oikealle on huono. Odotustasanteet ovat kunnossa. Tie ja rata risteävät melko jyrkästi. Radan molemmilla puolilla on asutusta ja lännessä on teollisuutta.

Kauttuan aseman suunnasta Säkylään mentäessä näkemä idästä oikealle on täysi. Muihin suuntiin näkemiä heikentävät radan kaarteet ja näkemä lännessä oikealle on huono
