TASORISTEYSTEN TURVALLISUUS LAHTI- LOVIISAN SATAMA -RATAOSALLA

Tapio Ahonen,
Antti Seise,
Mikko Kallio &
Erkki Ritari

VTT
Tutkimusraportti VTT-R-11230-06
Espoo 2006

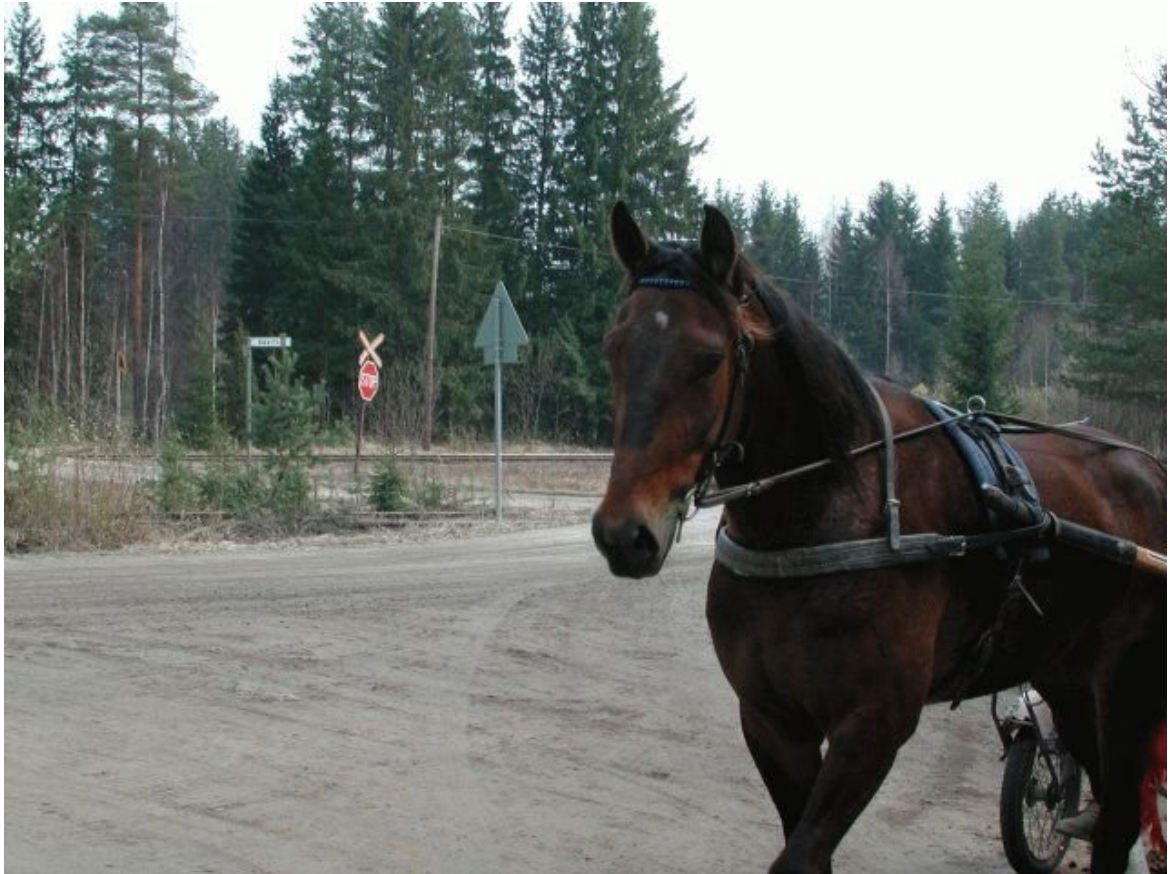
Kuva: Erkki Ritari, Huhtasen tasoristeys
