TASORISTEYSTEN TURVALLISUUSTIETOJEN PÄIVITYS RATAOSILLA TAMPERE–KOKEMÄKI JA KOKEMÄKI–PORI

Tapio Ahonen,
Antti Seise &
Erkki Ritari

| tasoristeys, turvallisuus, näkemä | VTT-R-01601-10 | |

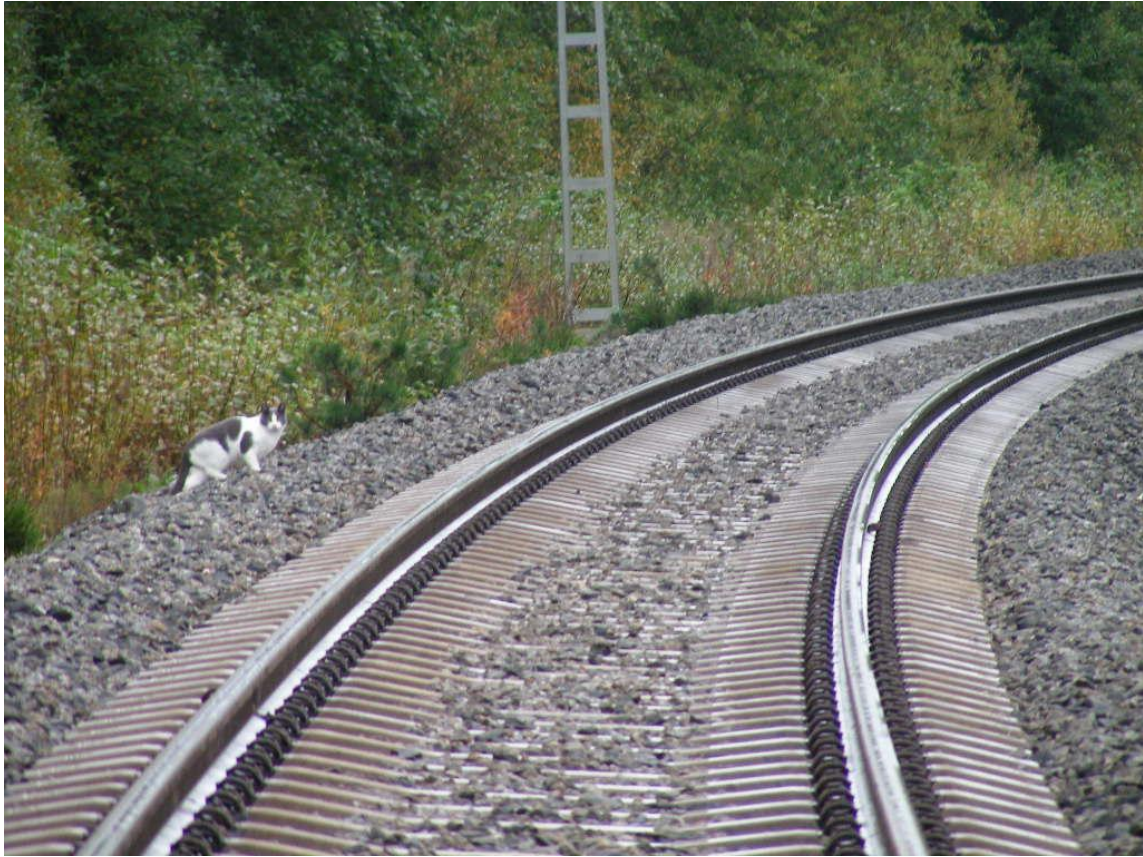
Kuva: Antti Seise, Epävirellinen ylittäjä Harjuntyn tasoristeuksen lähellä, rataosa Tampere–Kokemäki
