# TASORISTEYSTEN TURVALLISUUS TUOMIOJA–RAAHE-RATAOSALLA

# **Tasoristeysten turvallisuus Tuomioja–Raahe-rataosalla**

VTT  
Tutkimusraportti VTT-R-05570-06  
Espoo 2006

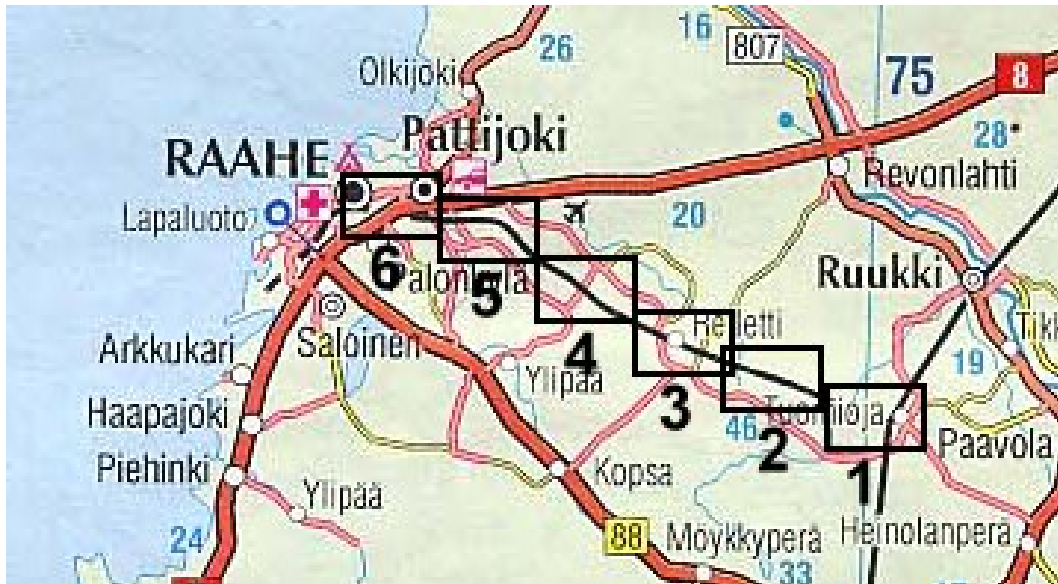
Kuva 1. Tuomioja–Raahe-rataosa (numerot viittaavat liitteen A karttoihin).

Tuomioja–Raahe-rataosa (kuva 1) on 28,3 km pitkä ja yksiraiteinen. Rataosalla on vain tavaraliikennettä. Rataosan nopeusrajoitus on 80 km/h. Tuomiojan ja Raahen asemien välillä on 20 tasoristeystä. Lisäksi tarkastettiin Tuomiojan kolmioraiteen eteläisessä haarassa sijaitseva Mannisen tasoristeys.
