TASORISTEYSTEN TURVALLISUUS RATAOSALLA JOENSUU–ILOMANTSI

Tapio Ahonen,
Antti Seise &
Erkki Ritari

VTT
Tutkimusraportti VTT-R-11077-07
Espoo 2007

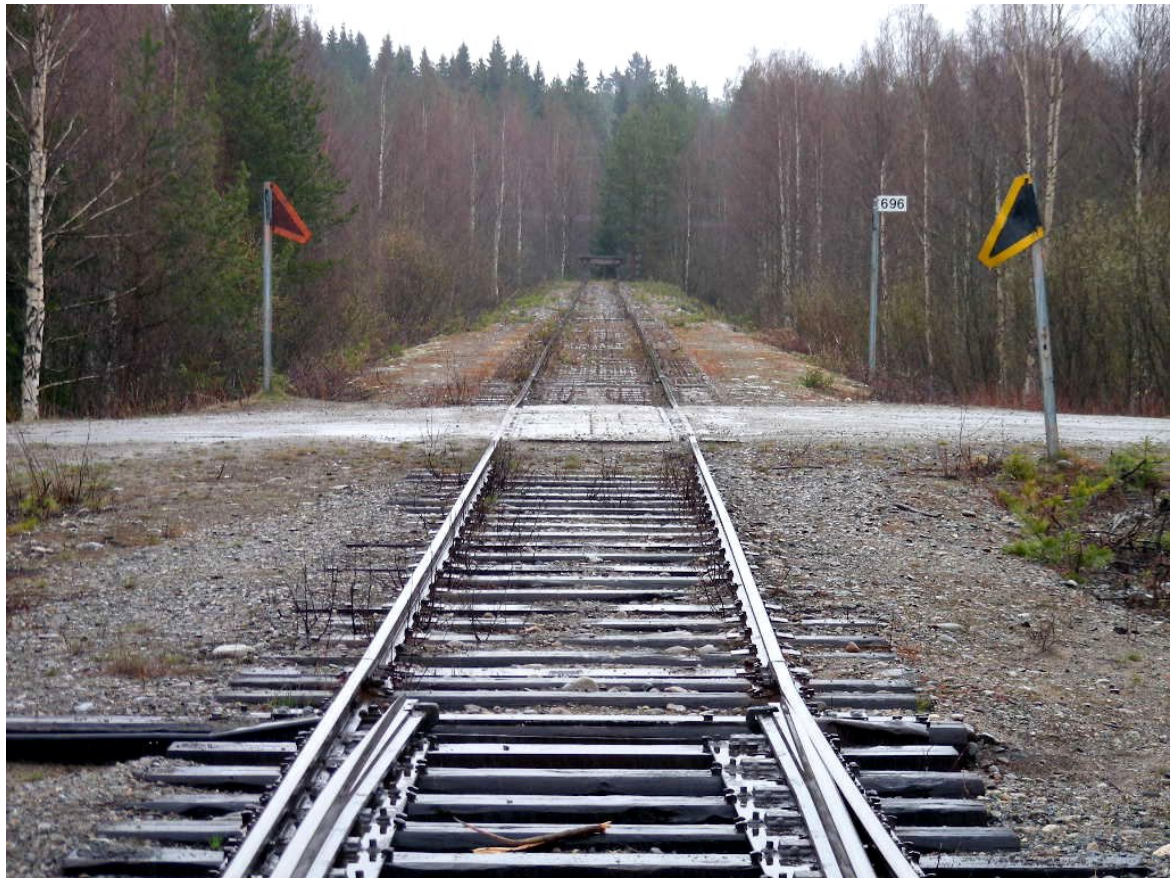
Kuva: Erkki Ritari, Jätkänpolun tasoristeys

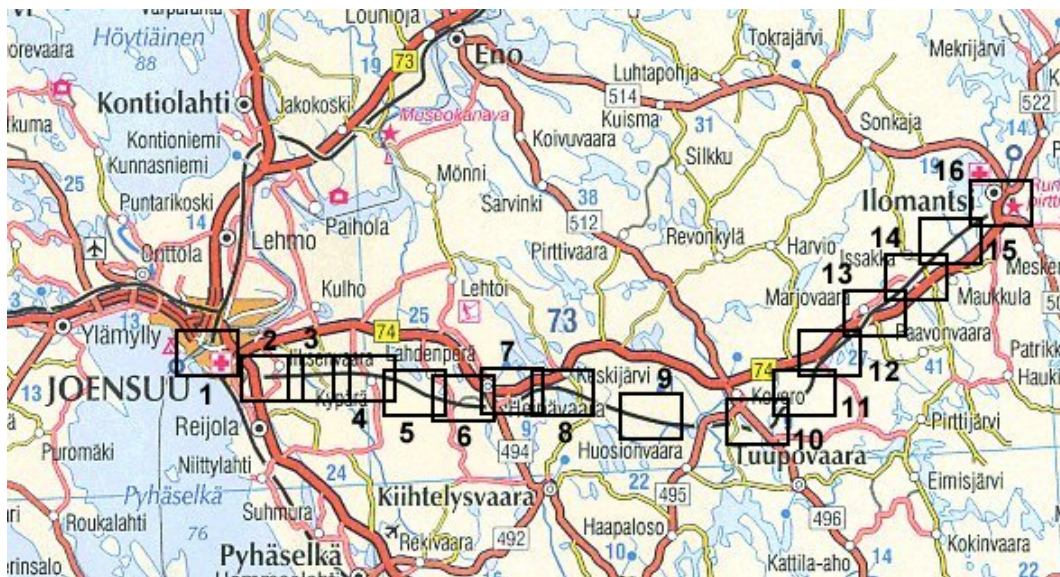
Kuva 1. Rataosa Joensuu–Ilomantsi (numerot viittaavat liitteen A karttoihin).

Rataosa Joensuu–Ilomantsi (kuva 1) on 71,7 km pitkä ja yksiraiteinen. Rataosalla on vain tavaraliikennettä. Rataosan nopeusrajoitus on 50 km/h ja sillä on 52 tasoristeystä.
