TASORISTEYSTEN TURVALLISUUS JYVÄSKYLÄ-ÄÄNEKOSKI-RATAOSALLA

Tapio Ahonen,
Mikko Kallio &
Erkki Ritari

VTT
Tutkimusraportti VTT-R-02577-06
Espoo 2006

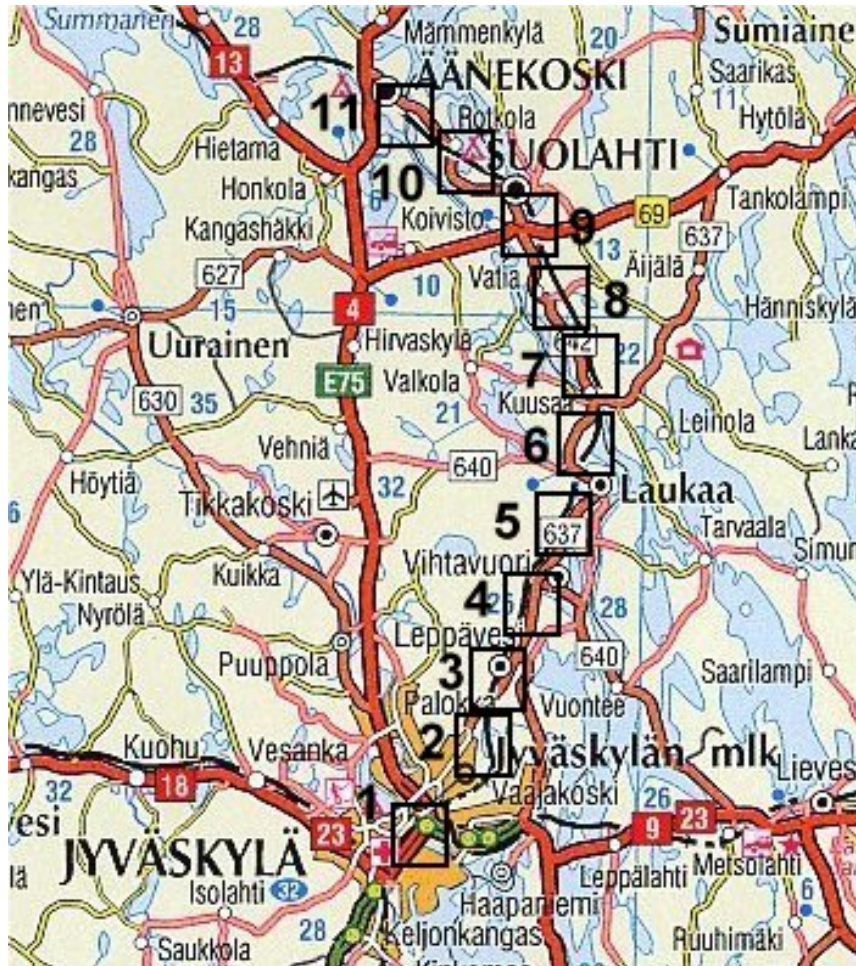
Kuva 1. Jyväskylä–Äänekoski-rataosa (numerot viittaavat liitteen A karttoihin).

Jyväskylä–Äänekoski-rataosa (kuva 1) on 47,4 km pitkä ja yksiraiteinen. Rataosalla on vain tavaraliikennettä. Rataosan nopeusrajoitus on 100 km/h. Rataosalla on 51 tasoristeystä.
