TASORISTEYSTEN TURVALLISUUS RATAOSILLA KONTIOMÄKI-PESIÖKYLÄ JA PESIÖKYLÄ-ÄMMÄNSAARI

Tapio Ahonen,
Antti Seise &
Erkki Ritari

VTT
Tutkimusraportti VTT-S-02188-07
Espoo 2007

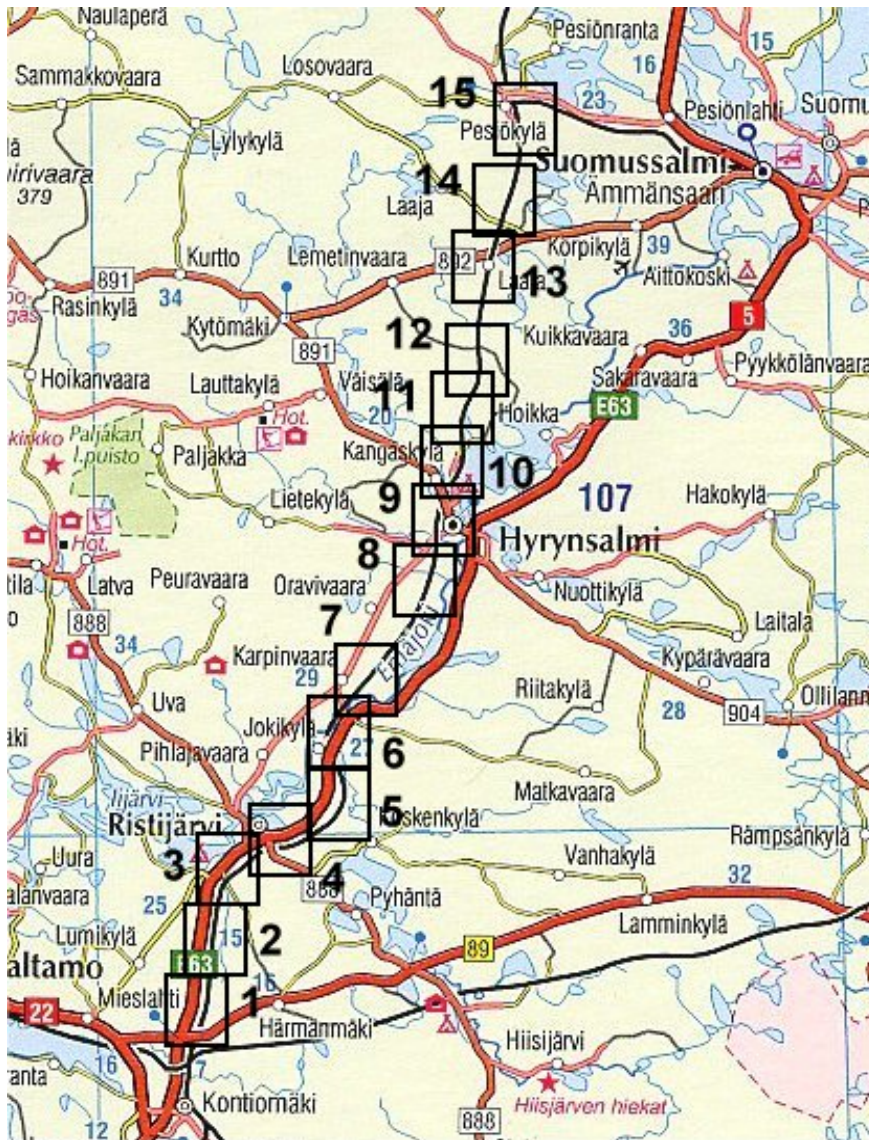
Rataosa Kontiomäki–Pesiökylä (kuva 1) on 74 km pitkä ja yksiraiteinen. Rataosalla on vain tavaraliikennettä. Rataosan nopeusrajoitus on 70 km/h ja sillä on 33 tasoristeystä.

Kuva 1. Rataosa Kontiomäki–Pesiökylä (numerot viittaavat liitteen A karttoihin).

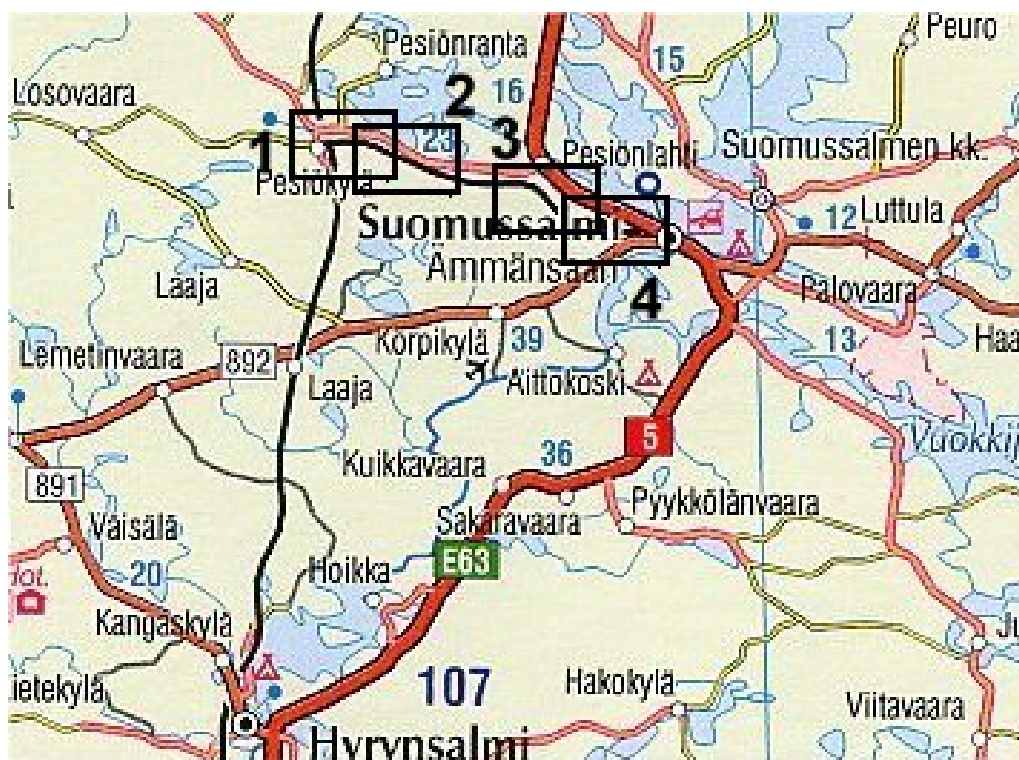
Rataosa Pesiökylä–Ämmänsaari (kuva 2) on 18 km pitkä, yksiraiteinen ja sillä on vain tavaraliikennettä. Rataosalla on seitsemän tasoristeystä ja sen nopeusrajoitus on 50 km/h.

Kuva 2. Rataosa Pesiökylä–Ämmänsaari (numerot viittaavat liitteen A karttoihin).
