TASORISTEYSTEN TURVALLISUUS RATAOSILLA KONTIOMÄKI-PESIÖKYLÄ JA PESIÖKYLÄ-ÄMMÄNSAARI

Tasoristeysten turvallisuus rataosilla Kontiomäki–Pesiökylä ja Pesioäkylä– Ämmänsaari

VTT
Tutkimusraportti VTT-S-02188-07
Espoo 2007

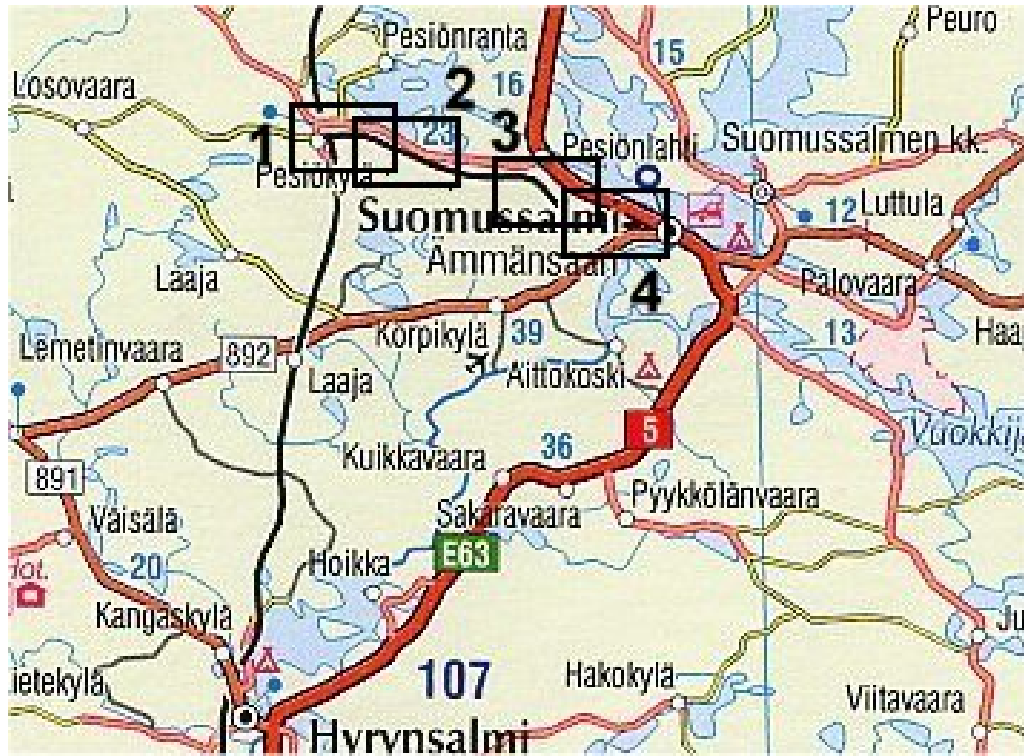
Rataosa Pesiökylä–Ämmänsaari (kuva 2) on 18 km pitkä, yksiraiteinen ja sillä on vain tavaraliikennettä. Rataosalla on seitsemän tasoristeystä ja sen nopeusrajoitus on 50 km/h.

Kuva 2. Rataosa Pesiökylä–Ämmänsaari (numerot viittaavat liitteen A karttoihin).
