Tasoristeysten turvallisuus Kontiomäki–Vartius-rataosalla

Tapio Ahonen & Antti Seise

VTT Rakennus- ja yhdyskuntatekniikka
Tutkimusraportti RTE1331/05
Espoo 2005

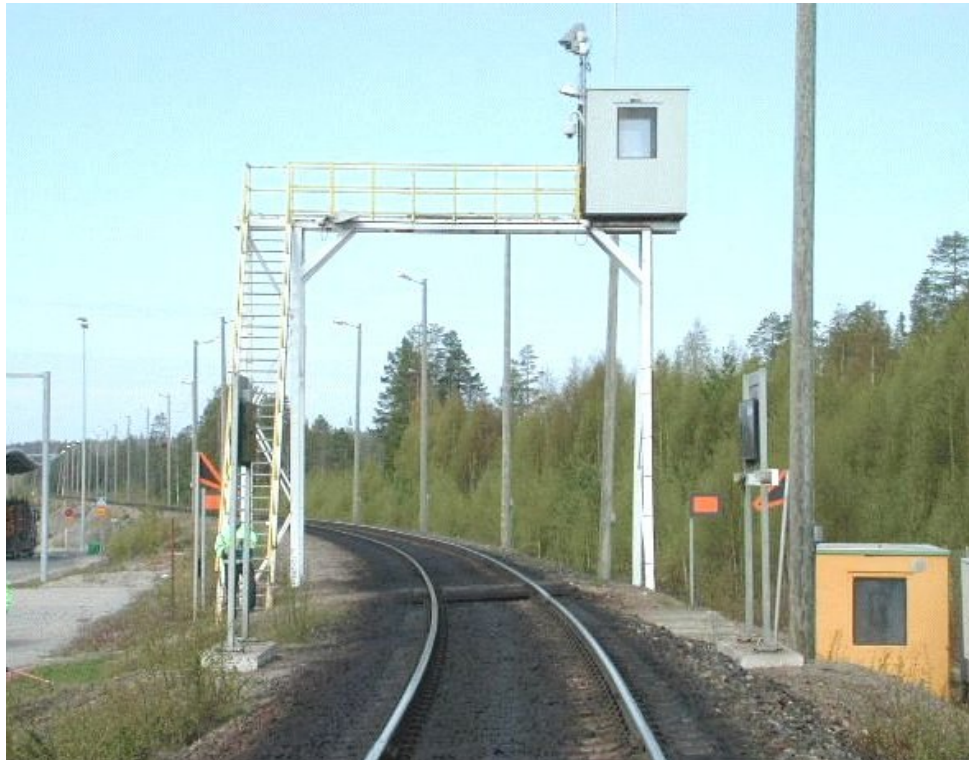
Kuva: Antti Seisei, Rajan tasoristeys (Vartius)
