TASORISTEYSTEN TURVALLISUUS RATAOSILLA KOUVOLA–KUUSANKOSKI JA IMATRA–IMATRANKOSKI

Tapio Ahonen,
Antti Seise &
Erkki Ritari

VTT
Tutkimusraportti VTT-S-02188-07
Espoo 2007

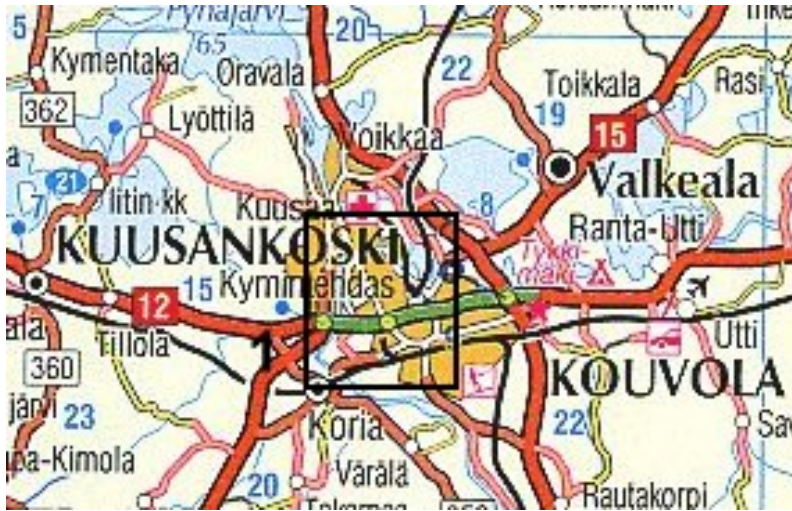
Rataosa Kouvola–Kuusankoski (kuva 1) on 10 km pitkä ja yksiraiteinen. Rataosalla on vain tavaraliikennettä. Rataosan nopeusrajoitus on 60 km/h ja sillä on neljä tasoristeystä.

Kuva 1. Rataosa Kouvola–Kuusankoski (numerot viittaavat liitteen A karttoihin).

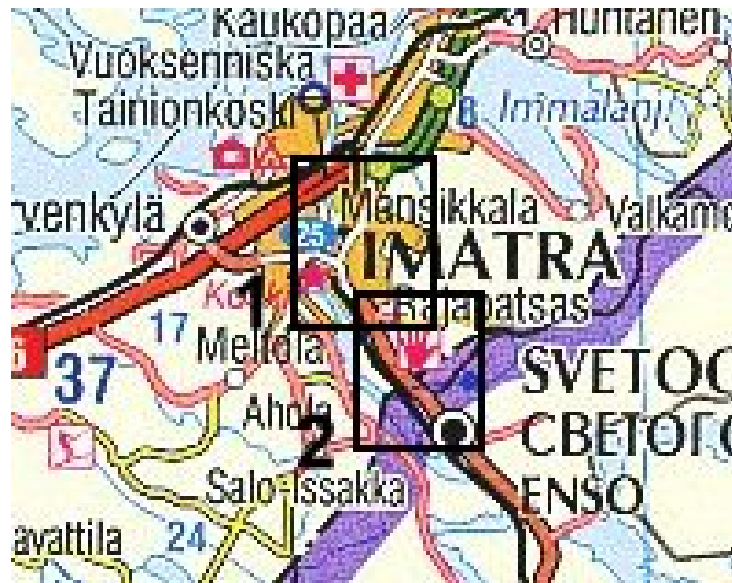
Rataosa Imatra–Imatrankoski (kuva 2) on viisi kilometriä pitkä, yksiraiteinen ja sillällä on vain tavaraliikennettä. Rataosalla on viisi tasoristeystä ja sen nopeusrajoitus on 60 km/h.

Kuva 2. Rataosa Imatra–Imatrankoski (numerot viittaavat liitteen A karttoihin).
