# Tasoristeysten turvallisuus vuonna 2009 tarkastetuilla kuudella vähäliikenteisellä rataosalla

Kirjoittajat: Tapio Ahonen, Antti Seise & Erkki Ritari

**VERKKOVERSIO ILMAN KARTTOJA JA KUVALIITTEITÄ**

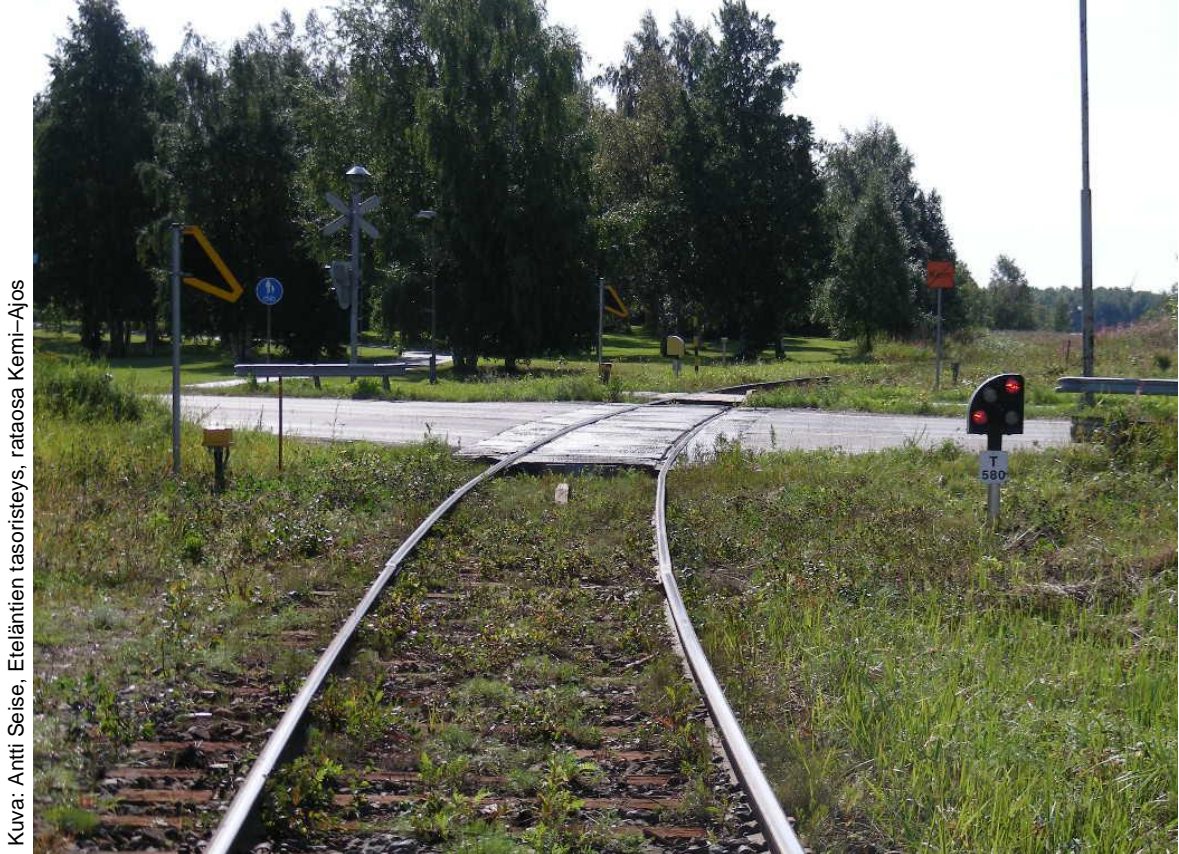
Kuva: Antti Seise, Eteläntien tasoristeys, rataosa Kemi–Ajos

Tasoristeysten numero muodostuu rataosan numerosta kolmella numerolla, matkasta kilometreinä neljällä numerolla ja matkasta metreinä neljällä numerolla. Esimerkiksi Eteläntien tasoristeysten numero on 517 0859 0089.
