# **Tasoristeysten turvallisuus Lahti– Heinola-rataosalla**

**Tapio Ahonen, Mikko Kallio, Antti Seise & Erkki Ritari**

VTT Rakennus- ja yhdyskuntatekniikka  
Tutkimusraportti RTE4491/05  
Espoo 2005

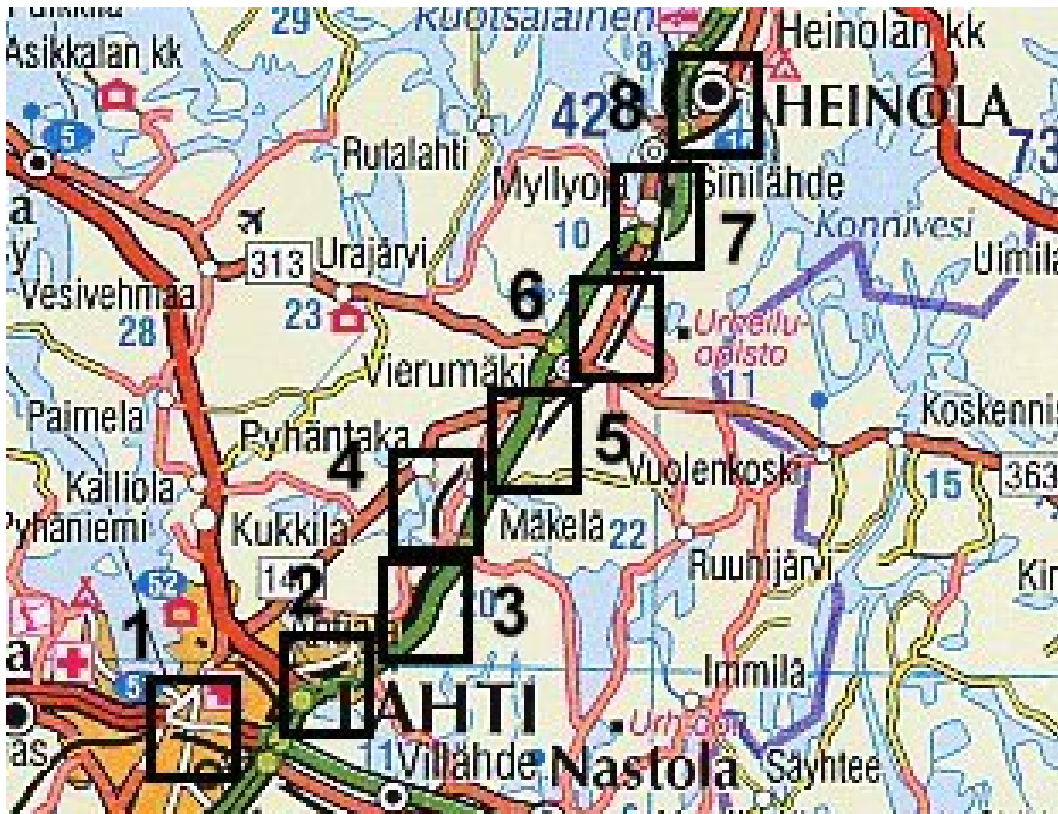
Lahti–Heinola-rataosa (kuva 1) on 37,4 km pitkä ja yksiraiteinen. Rataosalla on vain tavaraliikennettä. Rataosan nopeusrajoitus on 60 km/h. Rataosalla on 42 tasoristeystä.

Kuva 1. Lahti–Heinola-rataosa (numerot viittaavat liitteen A karttoihin).
