# **Tasoristeysten turvallisuus Lahti– Loviisan satama -rataosalla**

**Tapio Ahonen, Antti Seise, Mikko Kallio & Erkki Ritari**

VTT  
Tutkimusraportti VTT-R-11230-06  
Espoo 2006

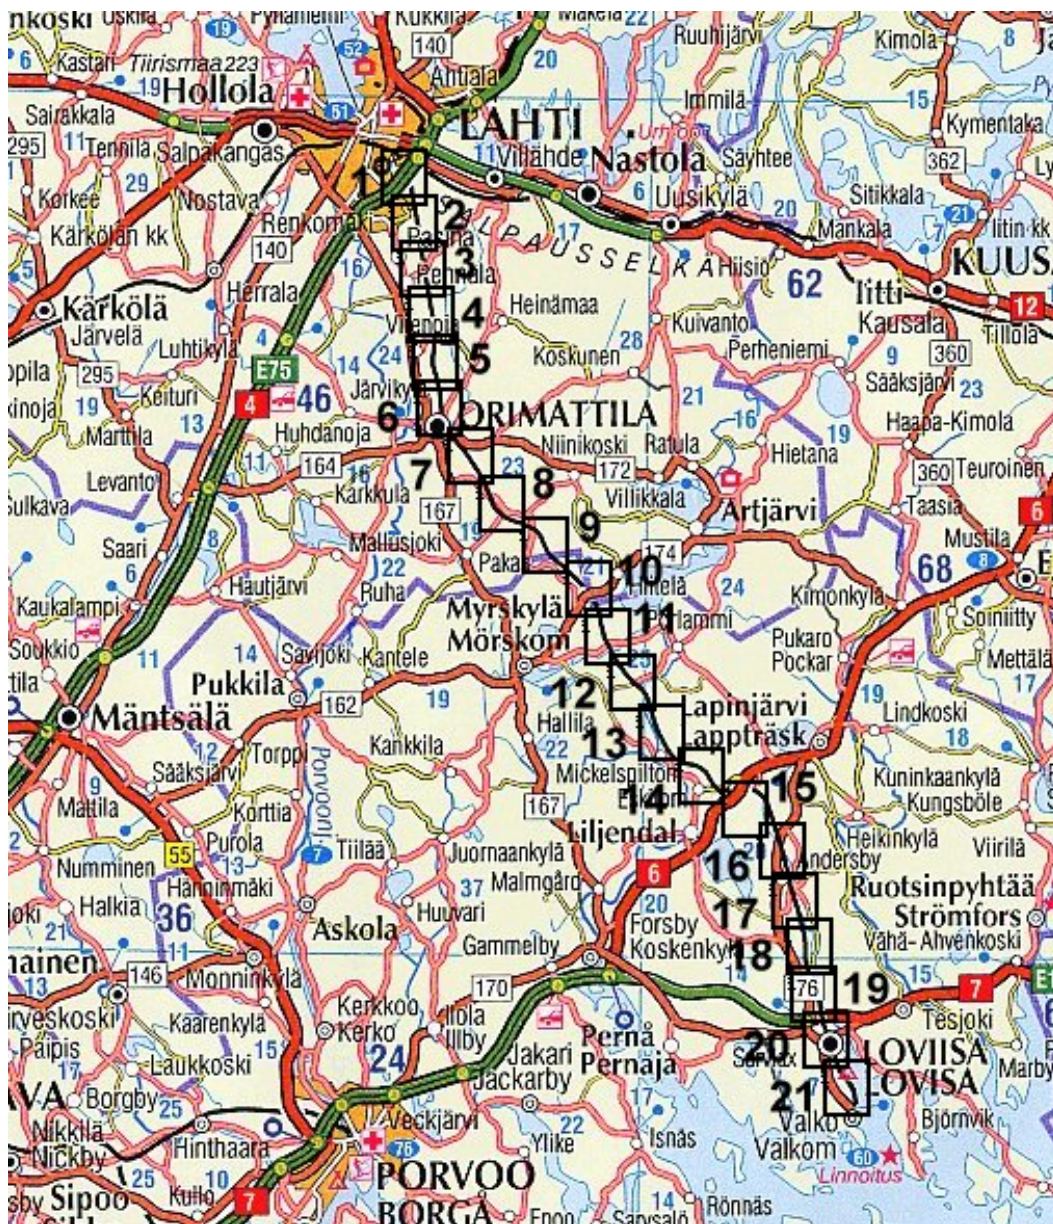
Lahti–Loviisan satama -rataosa (kuva 1) on 77 km pitkä ja yksiraiteinen. Rataosalla on vain tavaraliikennettä. Rataosan nopeusrajoitus on 60 km/h ja sillä on 126 tasoristeystä.

Kuva 1. Lahti–Loviisan satama -rataosa (numerot viittaavat liitteen A karttoihin).
