# **Tasoristeysten turvallisuus rataosilla Lieksa–Kontiomäki ja Vuokatti– Lahnaslampi**

**Tapio Ahonen, Antti Seise & Erkki Ritari**

VTT  
Tutkimusraportti VTT-R-01327-07  
Espoo 2007

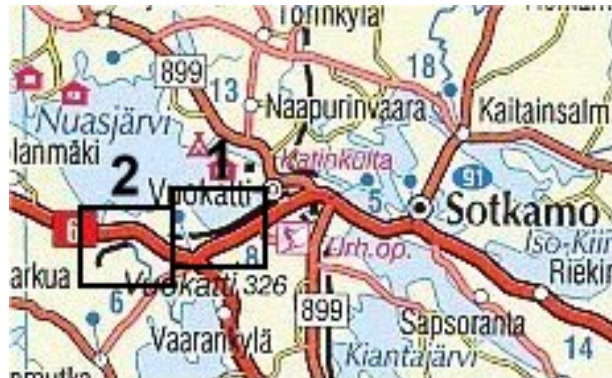
Vuokatti–Lahnaslampi -rataosa (kuva 3) on 11 km pitkä ja yksiraiteinen. Rataosalla on vain tavaraliikennettä. Rataosan nopeusrajoitus on 50 km/h ja sillä on 10 tasoristeystä.

Kuva 3. Vuokatti–Lahnaslampi -rataosa (numerot viittaavat liitteen A karttoihin).
