TASORISTEYSTEEN TURVALLISUUS RATAOSUUDELLA PÄNNÄINEN–PIETARSAARI–ALHOLMA

Tapio Ahonen,
Antti Seise &
Erkki Ritari

VTT
Tutkimusraportti VTT-R-10808-08
Espoo 2009

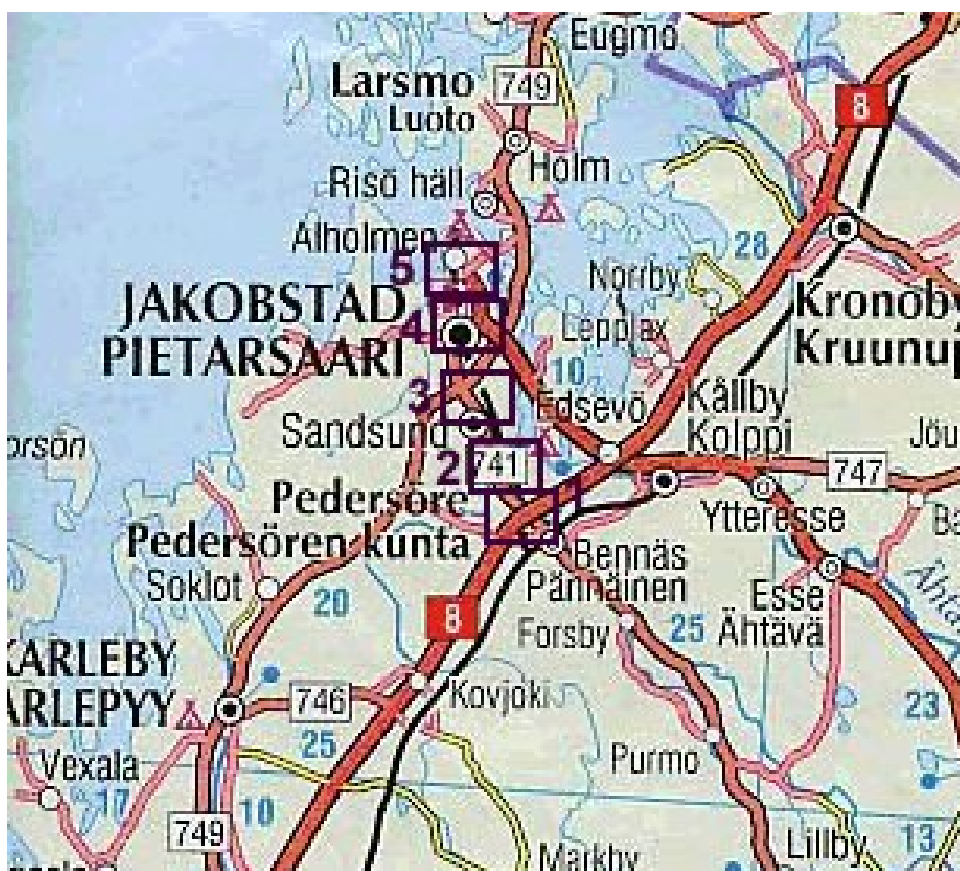
Kuva 1. Rataosuus Pännäinen–Alholma (numerot viittaavat liitteen A karttoihin).

Raportissa käsitelty rataosuus muodostuu kahdesta rataosasta. Rataosa Pännäinen–Pietarsaari (kuva 1), on 10 km pitkä ja yksiraiteinen. Rataosalla on vain tavaraliikennettä. Rataosan nopeusrajoitus on 60 km/h ja sillä on 13 tasoristeystä. Rataosa Pietarsaari–Alholma on 3 km pitkä, yksiraiteinen ja sillä on vain tavaraliikennettä Alholman satamaan. Rataosan nopeusrajoitus on 35 km/h ja sillä on kuusi tasoristeystä.
