Tasoristeysten turvallisuus Turun ympäristön satamaradoilla

Jouni Hytönen & Erkki Ritari

VTT Rakennus- ja yhdyskuntatekniikka
Tutkimusraportti RTE1295/03
Espoo 2003

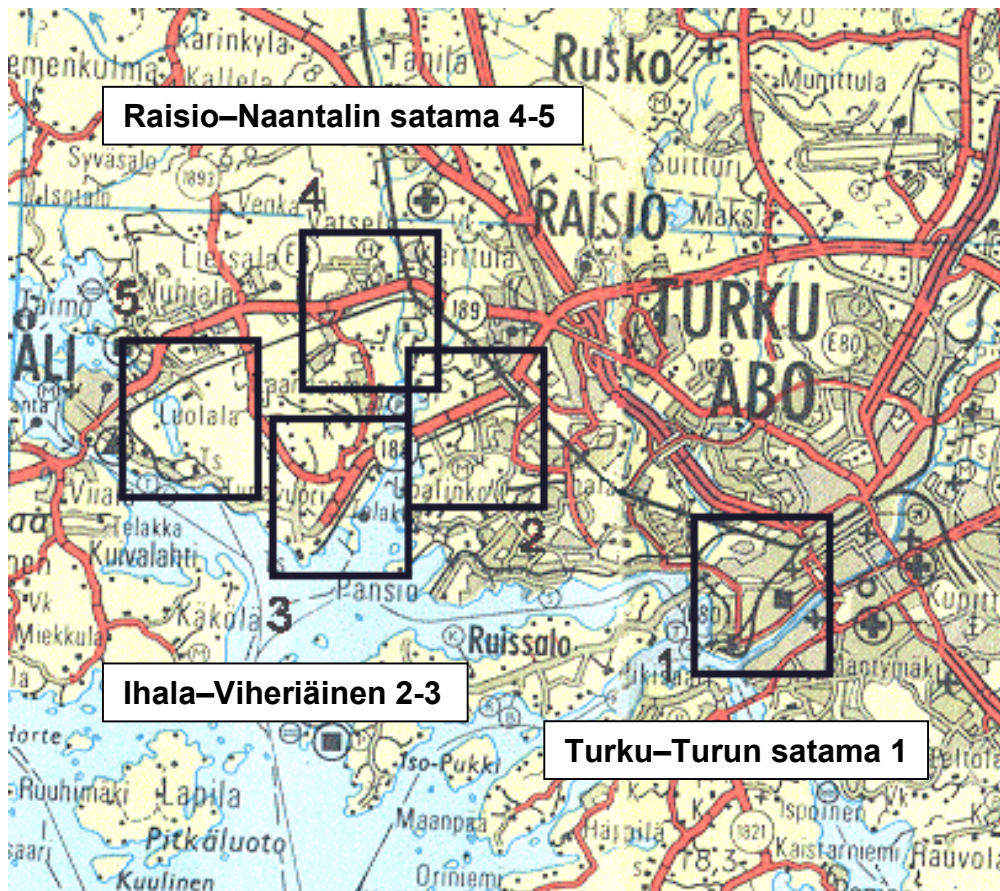
Kuva 1. Tutkimuksen rataosat (numerot viittaavat liitteen A karttoihin).

Turku–Turun satama -rataosa (kuva 1) on kauko-ohjattu, sähköistetty ja yksiraiteinen. Rataosalla on sekä henkilö- että tavaraliikennettä. Rataosan nopeusrajoitus on 40 km/h. Turun ja Turun sataman välillä on yhteensä yhdeksän tasoristeystä, joista kahdeksan on varustettu varoituslaitteilla.
