# **Tasoristeysten turvallisuus Siilinjärvi–Viinijärvi-rataosuudella**

**Tapio Ahonen, Jouni Hytönen, Antti Seise & Erkki Ritari**

VTT  
Tutkimusraportti VTT-R-04111-06  
Espoo 2006

## TIIVISTELMÄ

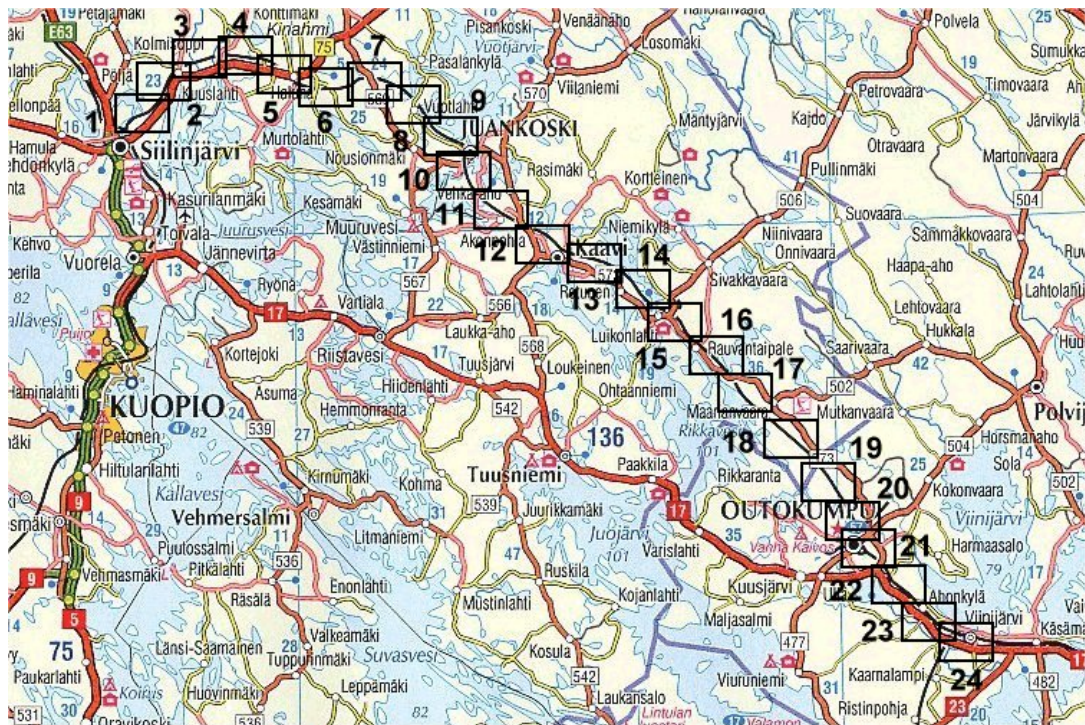
Kuva 1. Siilinjärvi–Viinijärvi-rataosuus (numerot viittaavat liitteen A karttoihin).

Siilinjärvi–Viinijärvi-rataosuus (kuva 1) on 111,6 km pitkä ja yksiraiteinen. Rataosuus muodostuu kahdesta rataosasta: Siilinjärvi–Sysmäjärvi (98,6 km) ja Viinijärvi–Sysmäjärvi (13,0 km). Rataosuudella on vain tavaraliikennettä. Rataosuuden nopeusrajoitus on 100 km/h. Rataosuudella on 123 tasoristeystä.
