Tasoristeysten turvallisuus Tornio– Röyttä- sekä Tornio–Tornio raja- rataosilla

Tapio Ahonen, Antti Seise & Erkki Ritari

VTT Rakennus- ja yhdyskuntatekniikka
Tutkimusraportti RTE4352/04
Espoo 2005

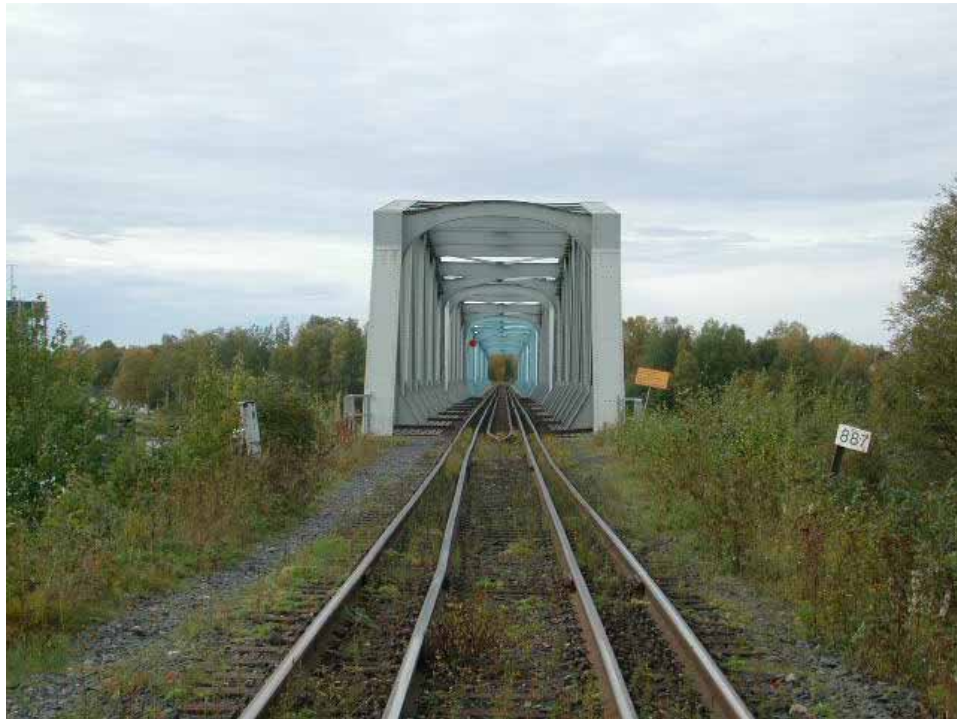
Kuva: Erkki Ritari, Kirkkomäen tasoristeys
