TASORISTEYSTEN TURVALLISUUS RATAOSUUDELLA VAINIKKALA–KOUVOLA– KOTKA

Tapio Ahonen,
Antti Seise &
Erkki Ritari

VTT
Tutkimusraportti VTT-R-04556-07
Espoo 2007

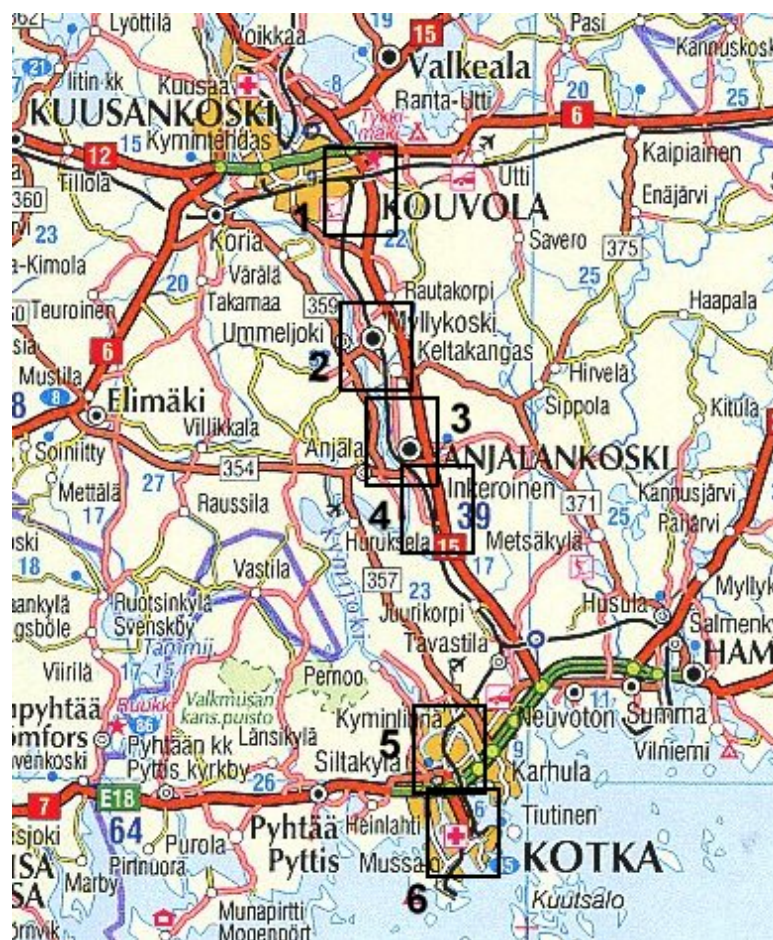
Kuva 1. Rataosa Kouvola–Kotka (numerot viittaavat liitteen A karttoihin).

Rataosa Kouvola–Kotka (kuva 1) on 51 km pitkä ja sillä on henkilö- ja tavaraliikennettä. Rataosa on osittain yksiraiteinen ja osittain kaksiraiteinen. Rataosalla oli tarkastusten aikana 11 tasoristeystä, joista Tampella Oy:n tasoristeys on poistettu syksyllä 2006. Rataosan nopeusrajoitus vaihtelee 40:stä 120 km/h:iin. Rataosan Kouvolan ohitusraiteella sijaitseva Laitetilarakennuksen tasoristeys käytiin tarkastamassa 10.5.2007.

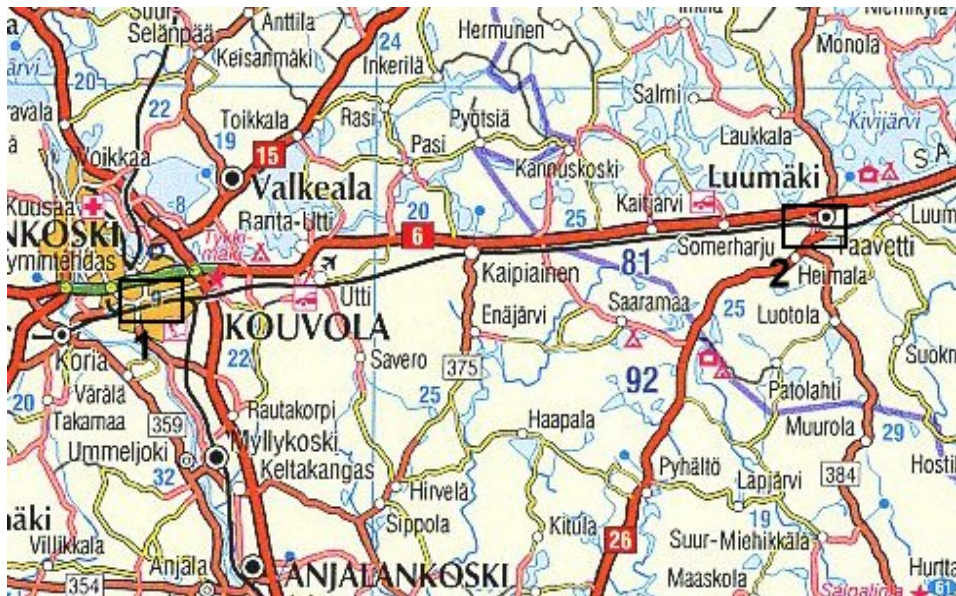
Kuva 2. Rataosa Kouvola–Luumäki (numerot viittaavat liitteen A karttoihin).

Rataosa Kouvola–Luumäki (kuva 2) on 59 km pitkä ja kaksiraiteinen. Rataosalla on henkilö- ja tavaraliikennettä. Rataosan nopeusrajoitus on 140 km/h ja rataosan tarkastuksen aikana sillä oli kaksi tasoristeystä. Tarkastuksen jälkeen syksyllä 2006 Taavetin laituripolku on poistettu.

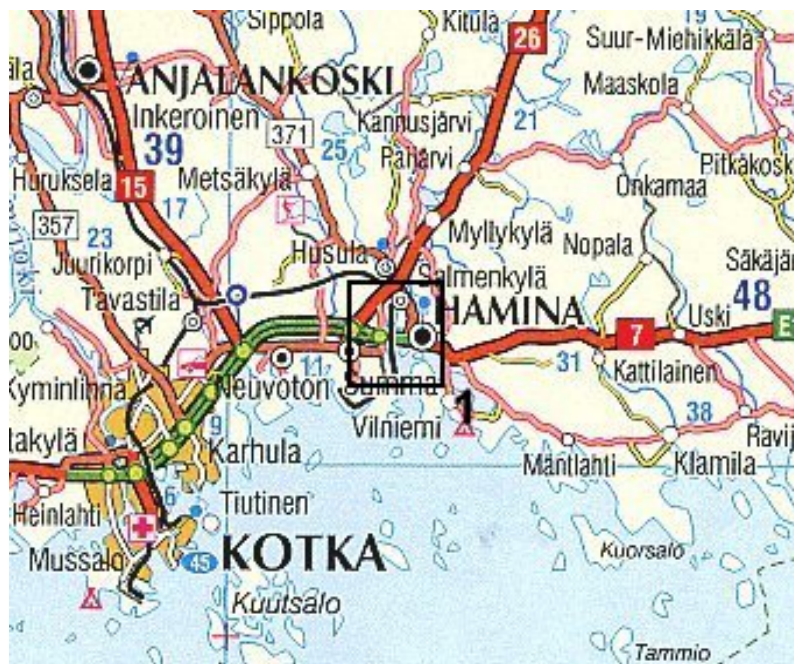
Kuva 4. Rataosa Juurikorpi–Hamina (numerot viittaavat liitteen A karttoihin).

Rataosa Juurikorpi–Hamina (kuva 4) on 19 km pitkä, yksiraiteinen ja sillä on vain tavaraliikennettä. Rataosalla oli tarkastuksen aikana yksi tasoristeys (Salmenkylä), mutta se on poistettu keväällä 2007. Rataosan nopeusrajoitus on 90 km/h.
